JOT Doradztwo Inwestycyjno Budowlane Józef Jeleński ul. Jodłowa 5 32-400 Myślenice +48 502 247 738	— EKSPERTYZA Przedmiar robót i rysunki pryzm do wykonania.	e-mail: jot.myslenice@interia.pl http://www.jot-raba.az.pl/ Myślenice, 2022-05-04
--	---	---

Projekt: "Aktywna ochrona zagrożonych gatunków i siedlisk w obszarze
Natura 2000 Raba z Mszanką PLH120093 i dopływach Raby"

Harmonogram rzeczowo finansowy: 1. Działania ochrony czynnej w obrębie rzeki
Trzebuńki , poz. 1.1., 1.3 i 1.8

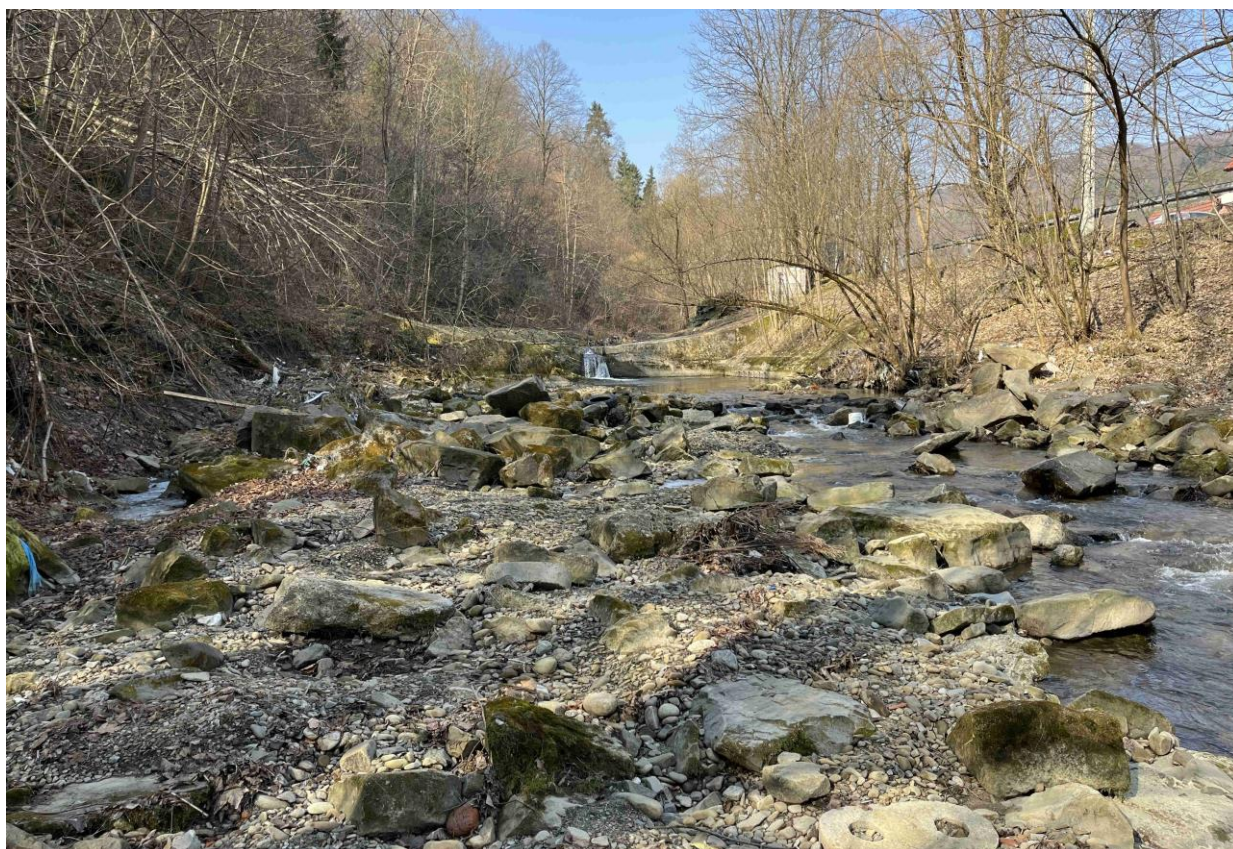
(fot. Paweł Mikuś, 2022-03-24)

Widok "pod prąd" na stopień wodowskazu (2022) pokazuje, że w przelewie stopnia wycięty jest prostokątny kanał, o głębokości 0,40 m, w którym z kolei wycięto półokrągły kanał przy lewej ścianie na głębokość 0,80 od wysokości stopnia. Minimalny poziom wody w basenie poniżej stopnia, który umożliwiłby nieutrudnioną migrację ryb to poziom tego niższego kanału.

Poniżej stopnia widać głazy starego umocnienia niecki wypadowej i gurtu na jej zakończeniu. Niecka jest obecnie stosunkowo głęboka, niewypełniona rumowiskiem a koryto poniżej niecki jest żwirowo-kamienne z nieregularnie rozrzuconymi głazami skalnymi. Część tych głazów jest porozrzucana wzdłuż potoku i tworzy tam łagodnie wyrównane koryto o spadku około 0,03 m/m (3%). Poprzednia prowizoryczna interwencja w tym miejscu wykonywana była materiałem rozbiórkowym z zapory w Stróży w roku 2016 jako rampa z głazów o spadku 0,045 m/m (4,5%). Obecnie materiał ten wraz z materiałem transportowanym ze zlewni jest rozwleczonej na znacznie większej odległości od stopnia i poniżej pożądanego profilu.

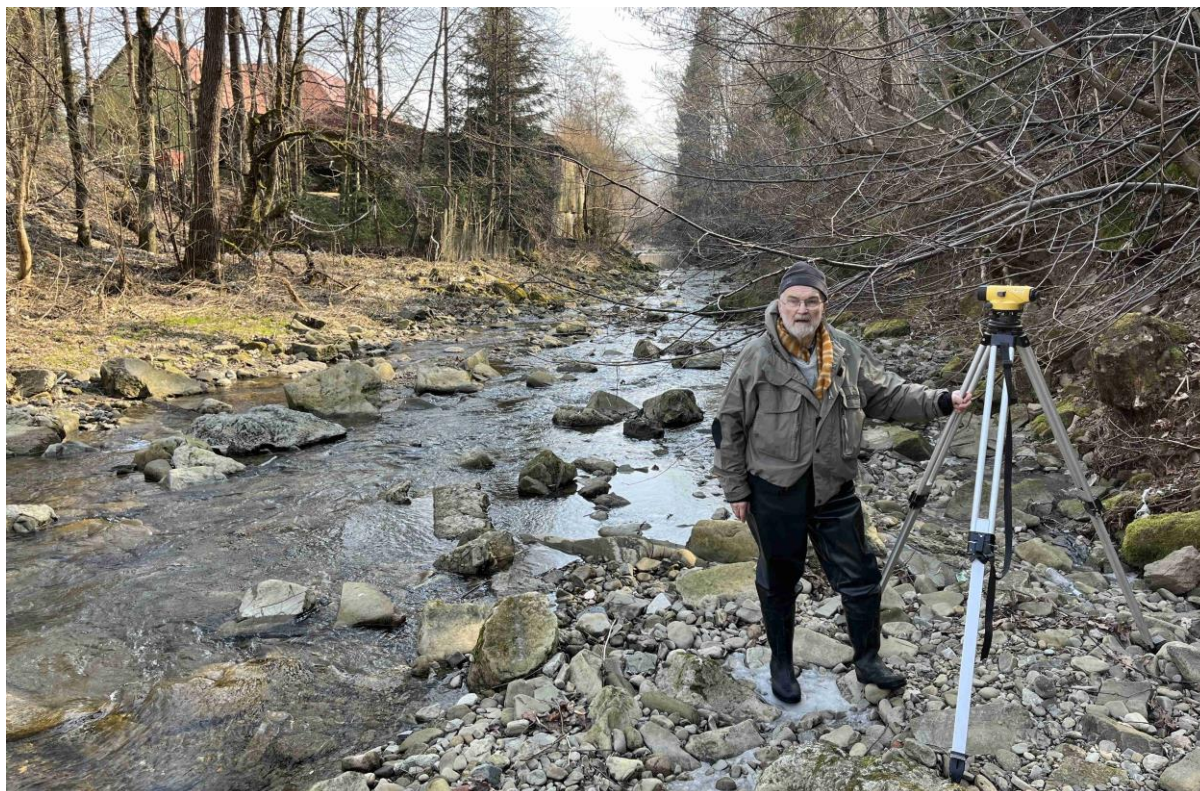
(fot. Paweł Mikuś, 2022-03-24)

W takich warunkach zaproponowano pojedynczy wariant wyrównania profilu dna dla wywołania przepływu wody sprzyjającego transportowi rumowiska dennego i migracji ryb. Obliczenia w poniższej Tabeli 1.

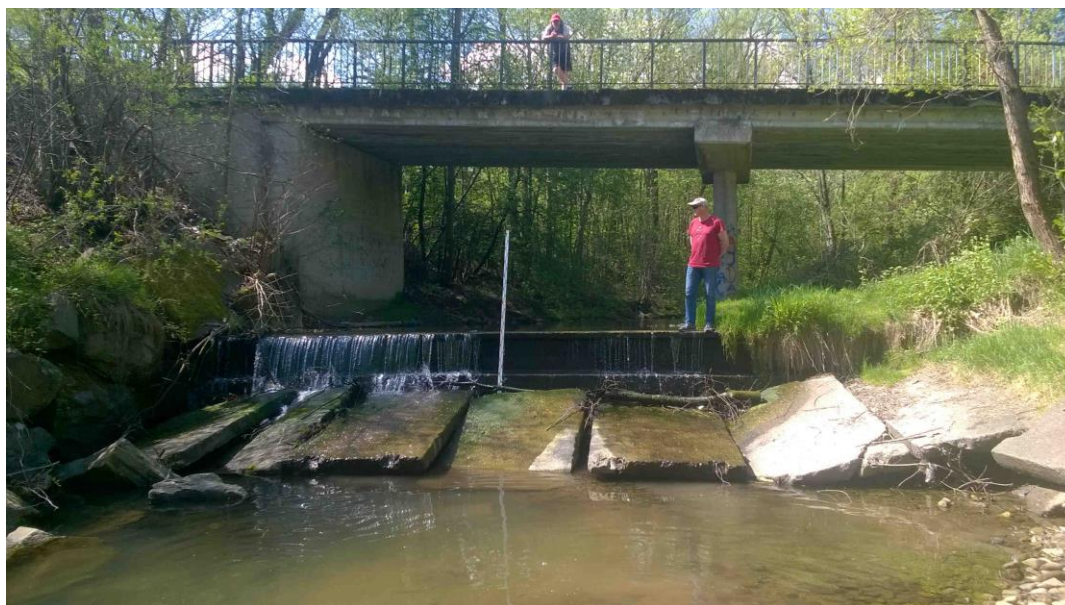
Fot. Józef Jeleński, 2022-05-10

Widok "pod prąd" na stopień mający na celu zahamowanie erozji podpór mostowych w Trzebuni powoduje przeniesienie zjawiska erozji spod mostu do rejonu poniżej stopnia. Jest właściwe, aby dla zachowania transportu rumowiska i migracji wszystkich ryb - w tym chronionej brzanki karpackiej - wyrównać poziom wody poniżej stopnia z lustrem wody powyżej stopnia. Jest to przedmiotem obliczeń w Tabeli 2. Natomiast podano także inny wariant rozwiązania, który zakładając nieutrudniony transport rumowiska i migracji ryb umiających pokonywać przeszkody skokiem (np. pstrągi, strzeble) mógłby pozostawić do pokonania różnicę wysokości lustra wody około 0,30 m, co jest przedmiotem obliczeń w Tabeli 3.

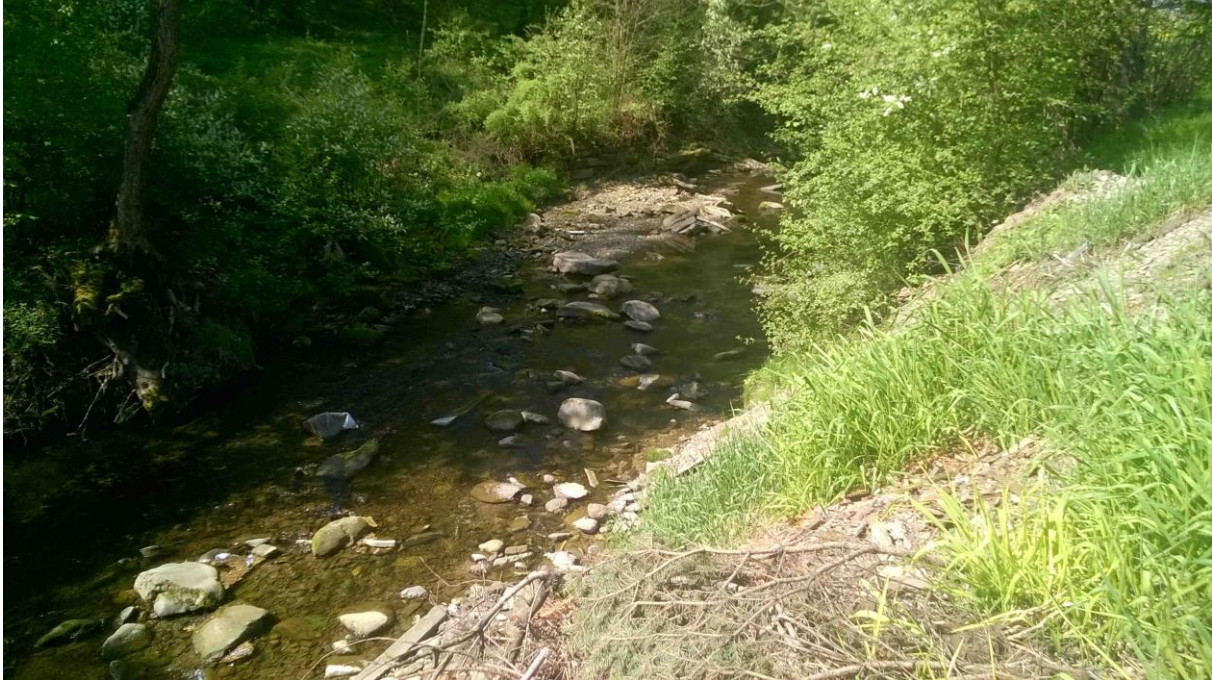
Widok z jezdni drogowej w rejonie km 2+670 w obszerne koryto Trzebuńki, do którego można wsypywać żwir bezpośrednio z samochodów samowyladowczych (fot. Józef Jeleński, 2022-05-10)

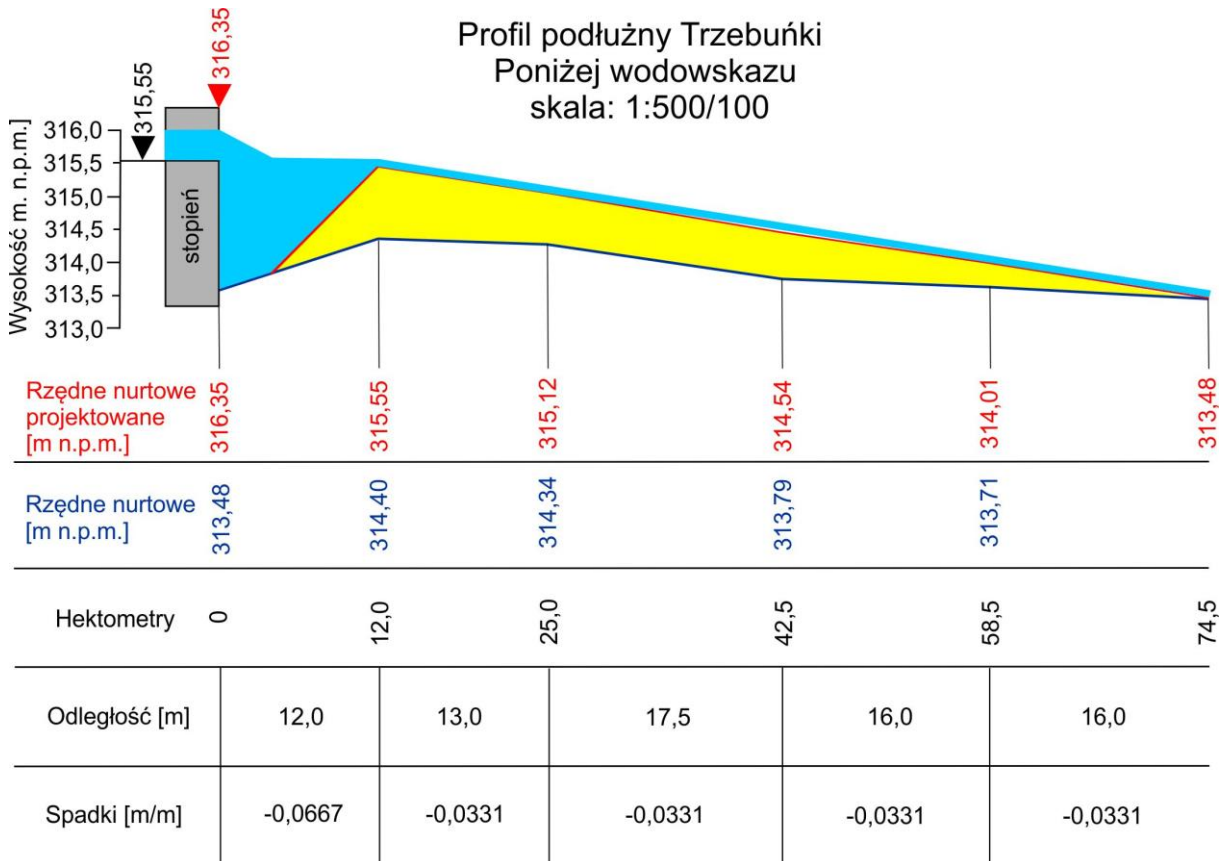
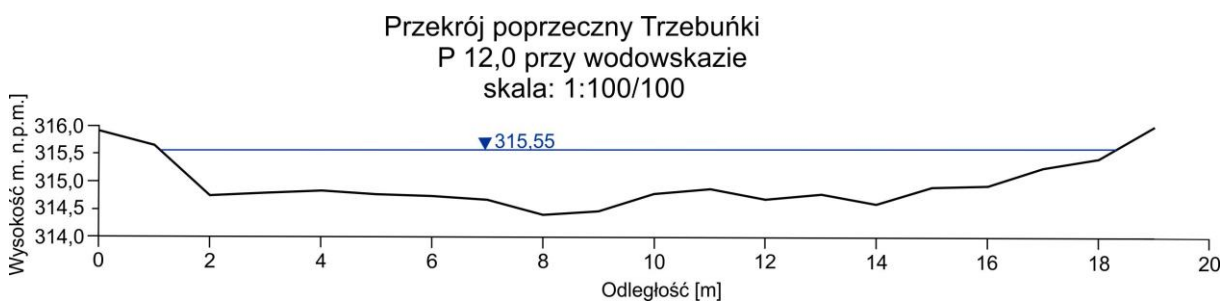
4. 1. Profil podłużny i przekroje poprzeczne w rejonie nieczynnego wodowskazu w Stróży.

4. Załączniki: przekroje poprzeczne oraz profile podłużne użyte dla obliczenia ilości materiałów nasypowych w korycie potoku Trzebuńka.
