**„Aktywna ochrona zagrożonych gatunków i siedlisk  
w obszarze Natura 2000 Raba z Mszanką  
PLH120093 i dopływach Raby”**

**WŁAŚCIWE UTRZYMANIE DROGĄ DO REWITALIZACJI RZEK GÓRSKICH I ICH DOPŁYWÓW  
SEMINARIUM FWIE, Pcim 2023-11-29**

## Możliwe techniczne i biologiczne interwencje w utrzymaniu rzek górskich

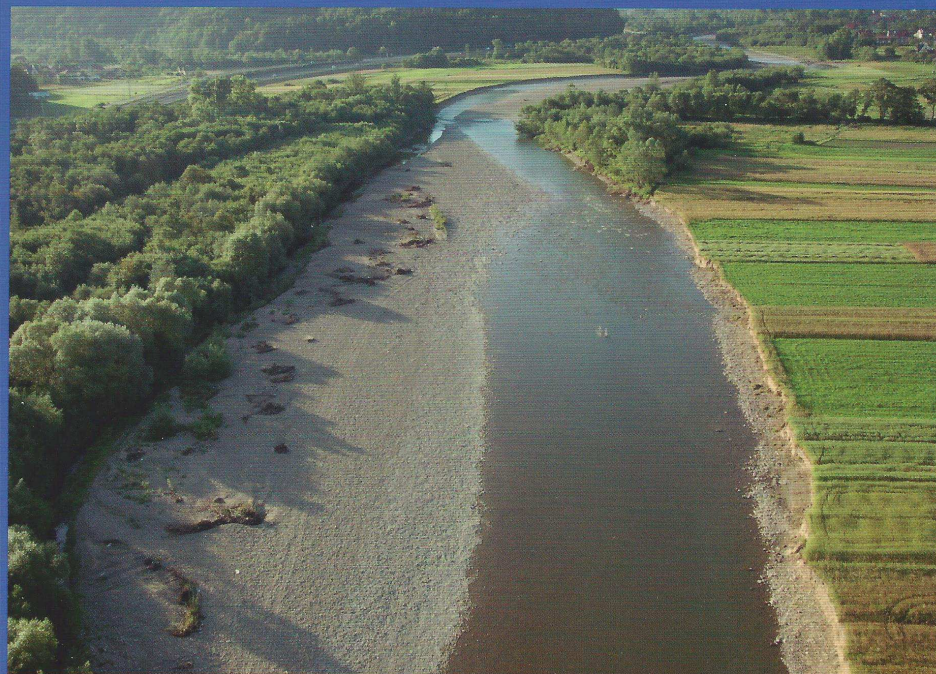
**Realizacja priorytetu środowiskowego Rosgena –  
przenieść wciętą rzekę na jej terasę zalewową celem  
radikalnego podniesienia poziomu wód płynących i  
gruntowych w dolinie na historyczny poziom**

**LUBIEŃ**

**Kwiecień 2012**

Realizacja priorytetu środowiskowego Rosgena –  
przenieść wciętą rzekę na jej terasę zalewową celem  
radikalnego podniesienia poziomu wód płynących i  
gruntowych w dolinie na historyczny poziom

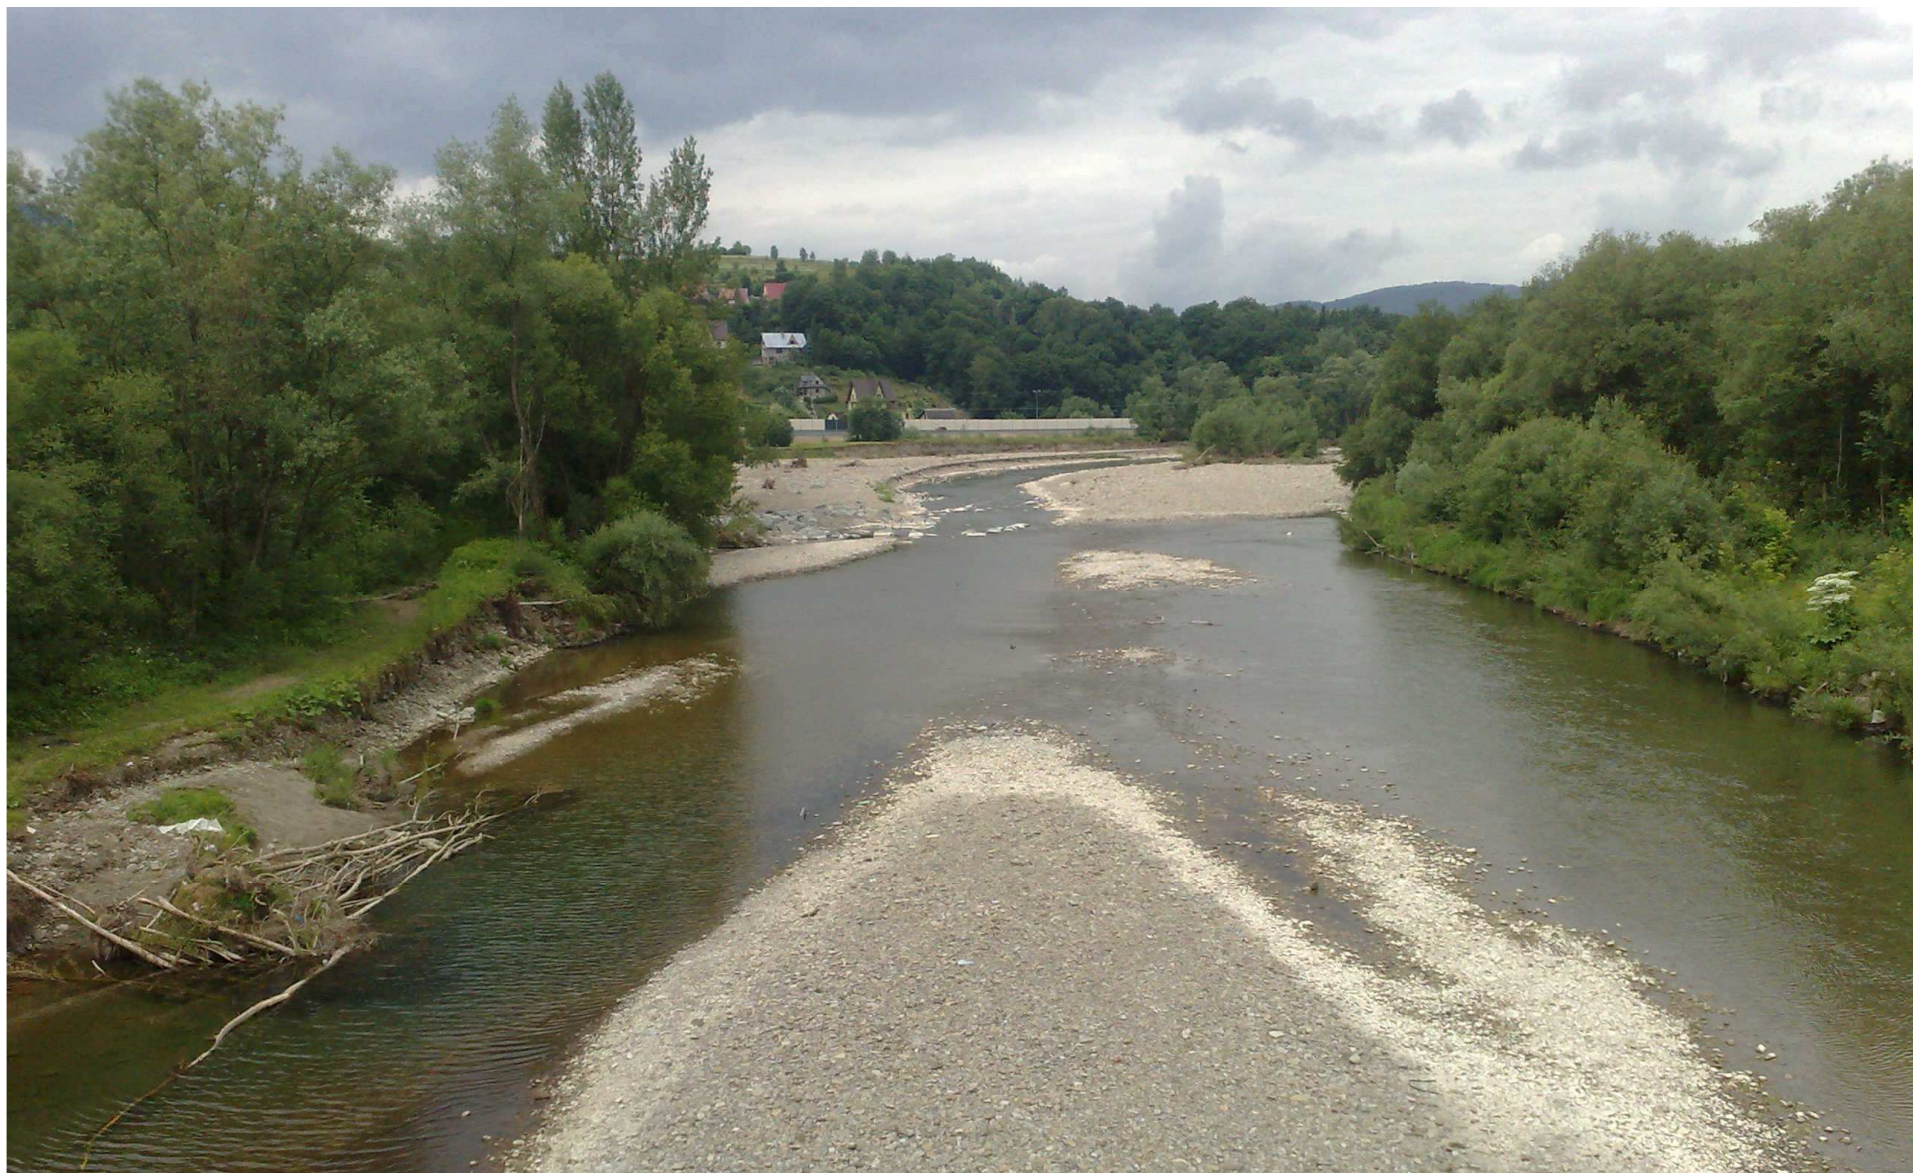
**Czerwiec 2014, LUBIEŃ:  
Efekt: główne koryto Raby oddaliło się od lewego skraju doliny i drogi**

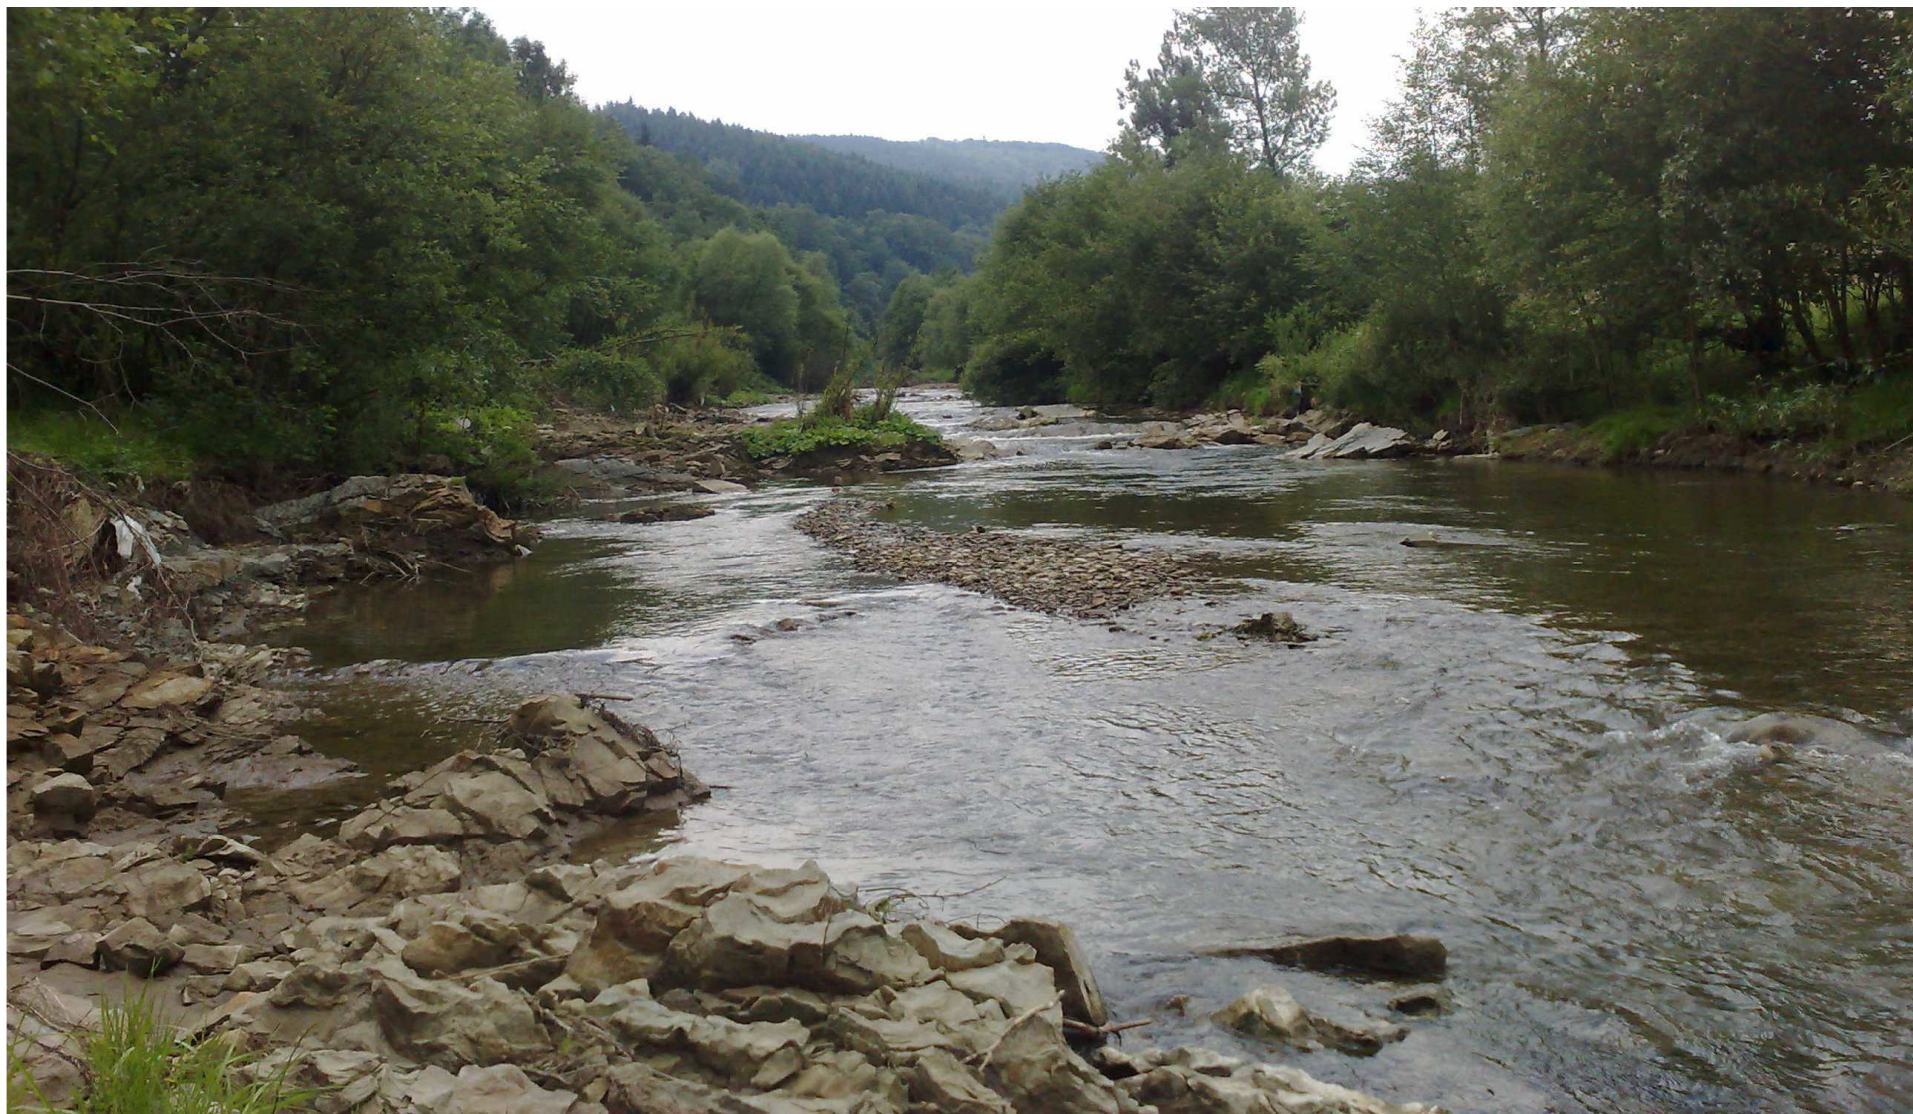
**Potok Krzczonówka poniżej zapory 2010 – deficyt żwiru**

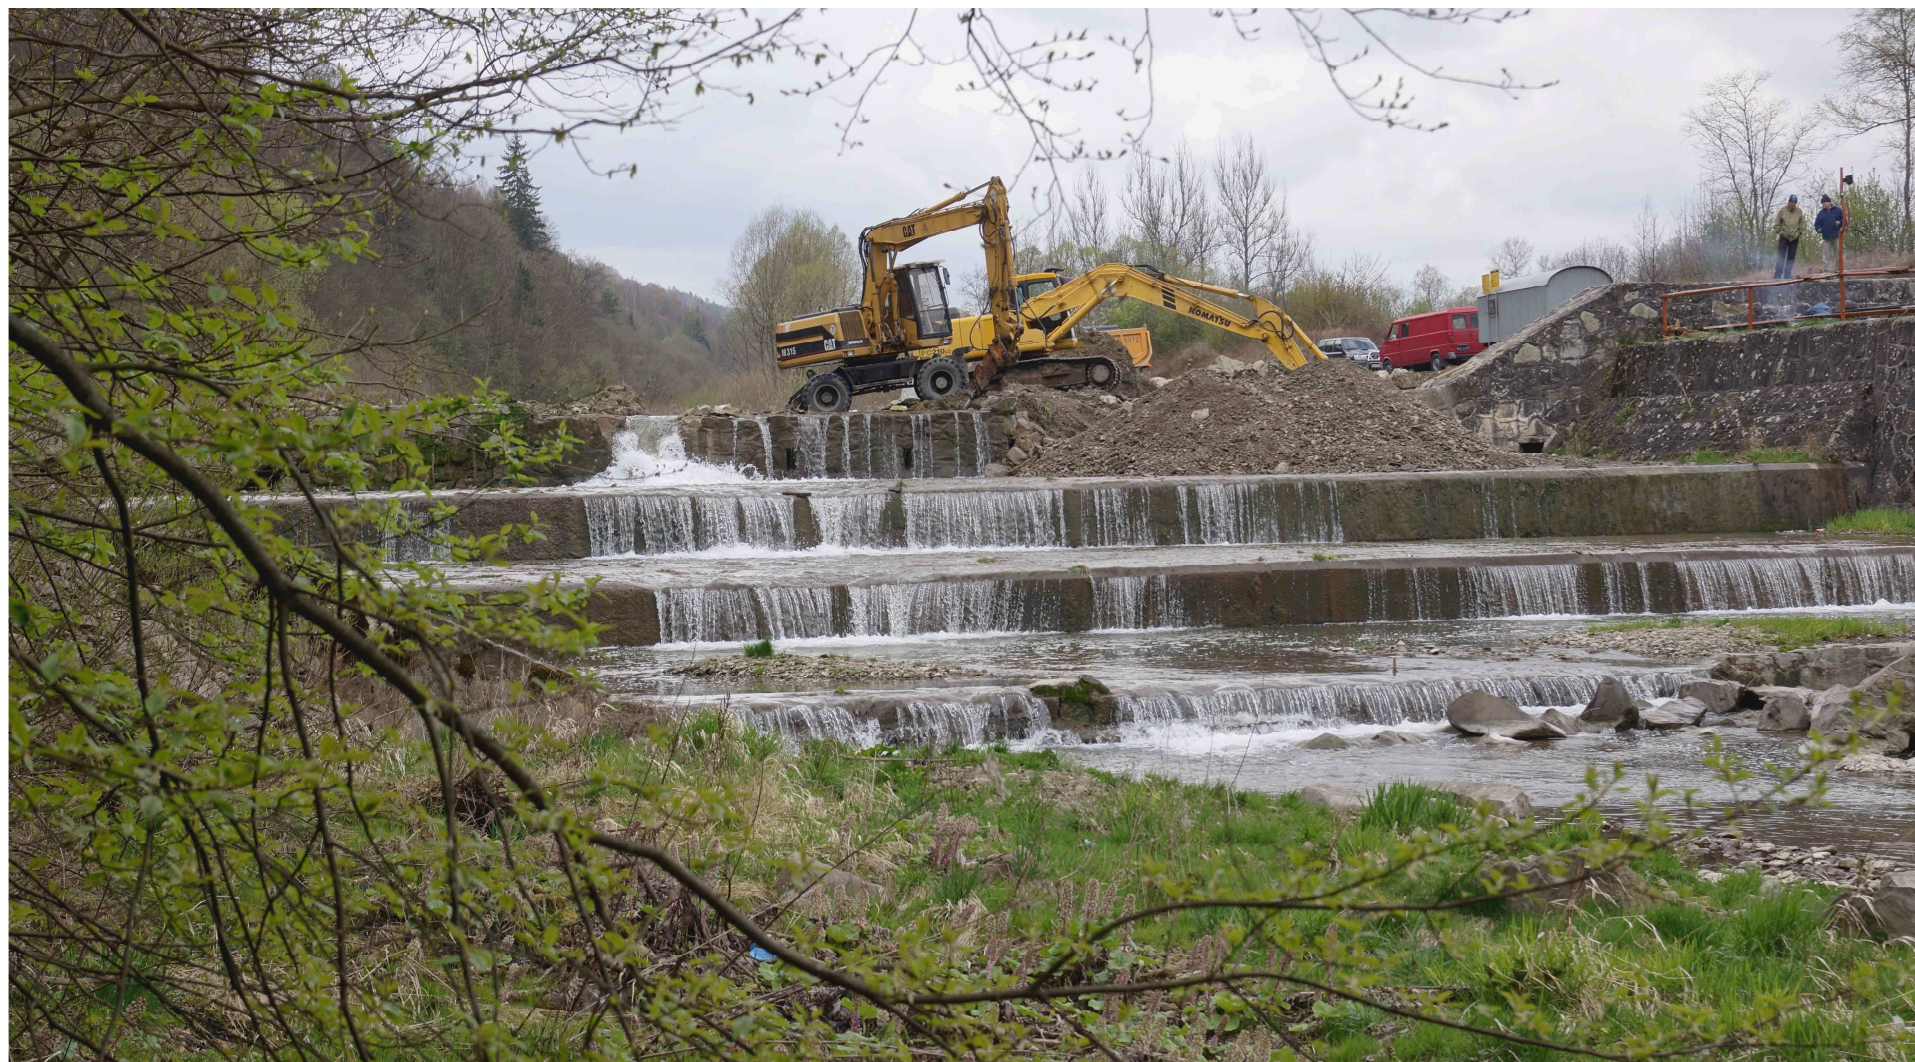
**Zapora będzie obniżana o 2,00 m (2014)**

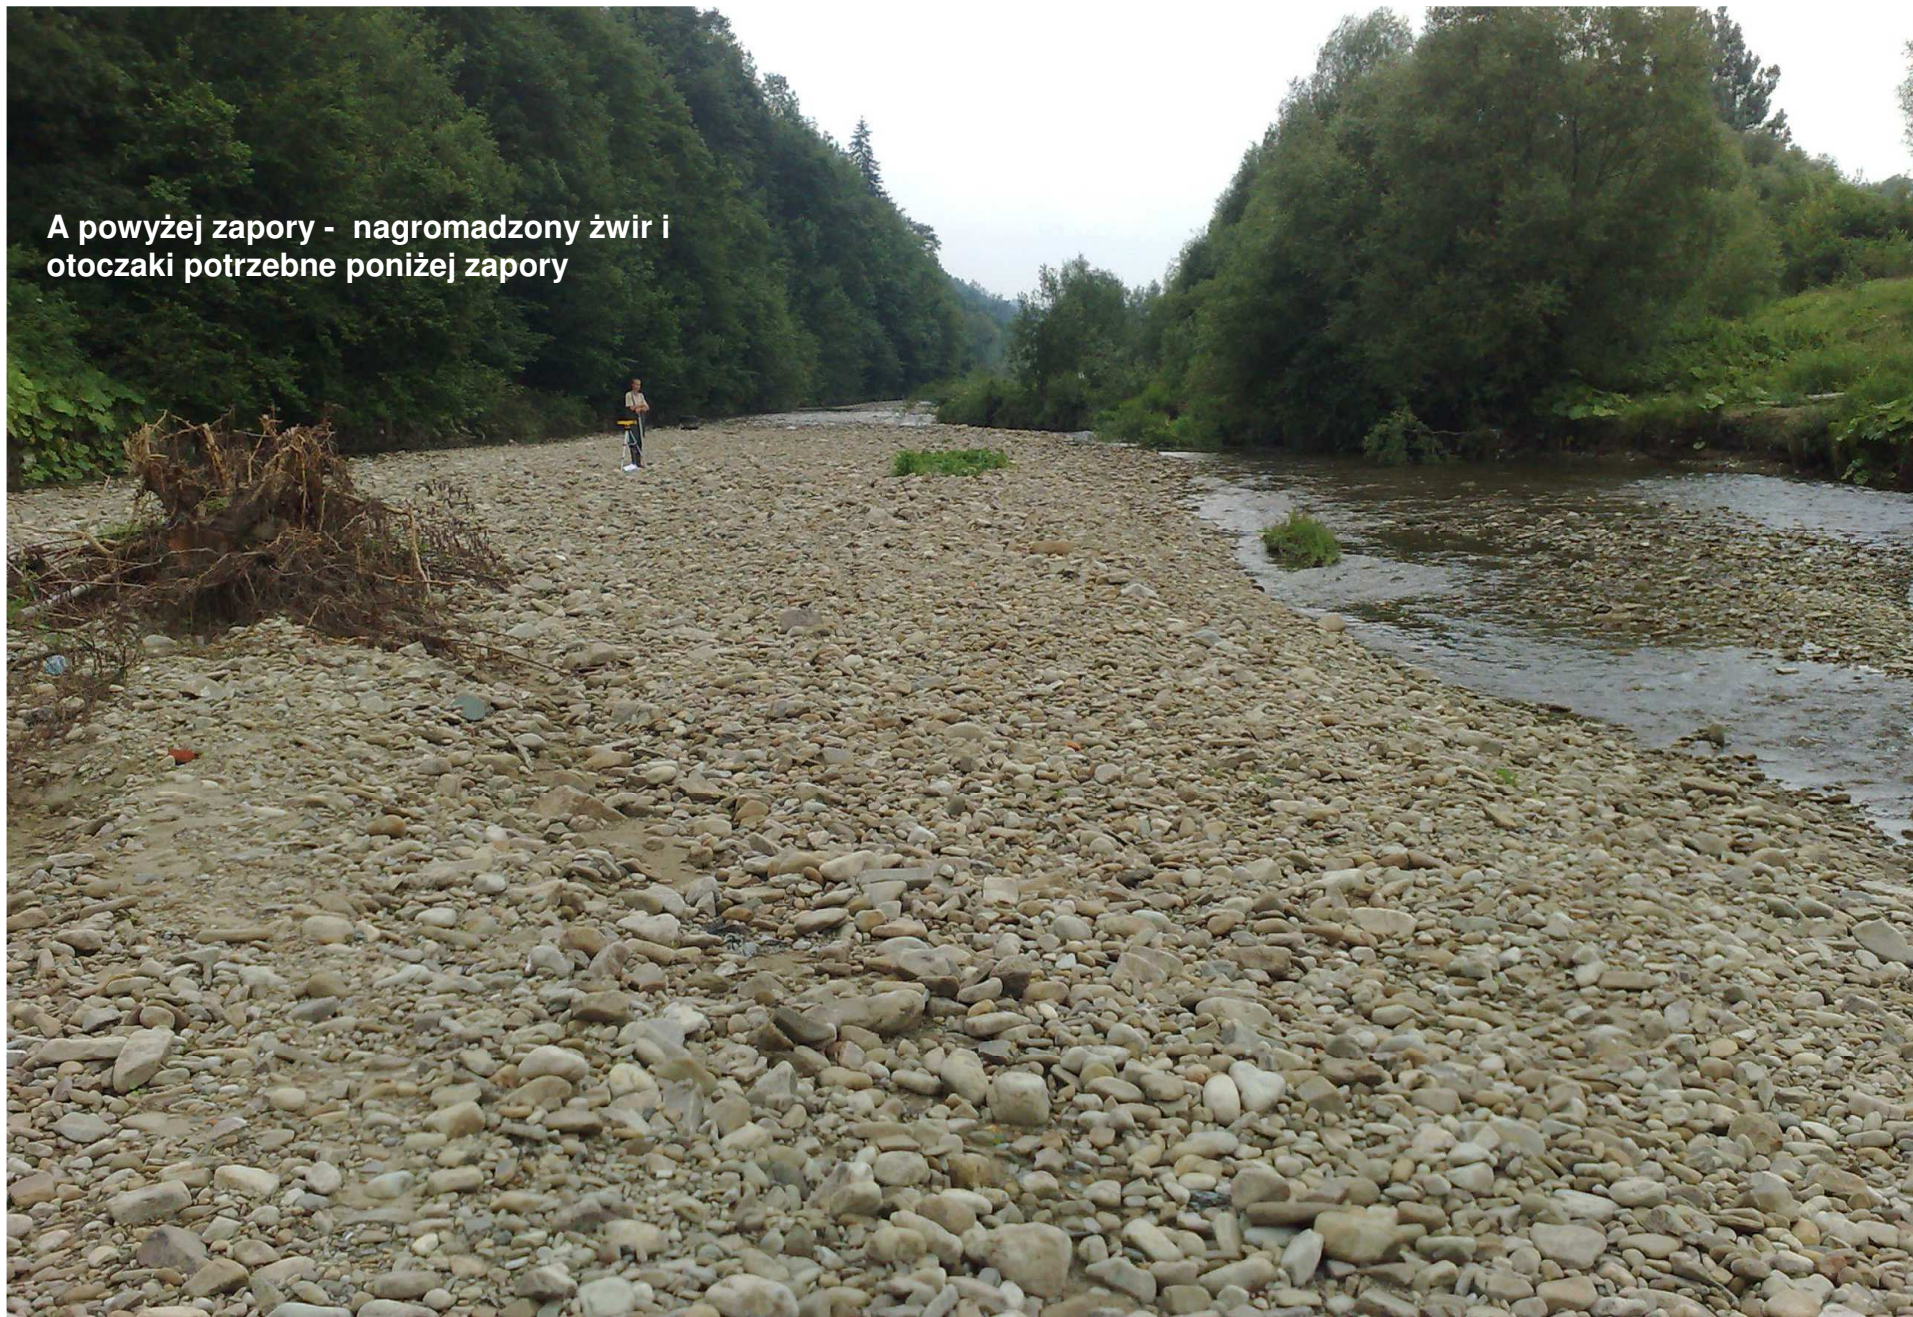
**A powyżej zapory - nagromadzony żwir i  
otoczaki potrzebne poniżej zapory**

Istniejący przebieg (plan i profil) koryta potoku był analizowany za pomocą równań równowagi Hey'a Thorne'a. Uziarnienie rumowiska zarówno powyżej jak i poniżej zapory nie było odpowiednie dla koryta w równowadze dla przepływu brzegowego  $Q_b = 33 \text{ m}^3 \text{ s}^{-1}$  ( $S=0,00777$ )

Tylko materiał taki jak odstrzelony w pobliskim kamieniołomie piaskowca był odpowiednio uziarniony dla uformowania koryta strumienia dla całego zakresu stosowności równań względem ilości wlezonego rumowiska, to jest od najmniejszych ilości (przed usunięciem zapory) do największych ilości rumowiska wlezonego (po usunięciu zapory).

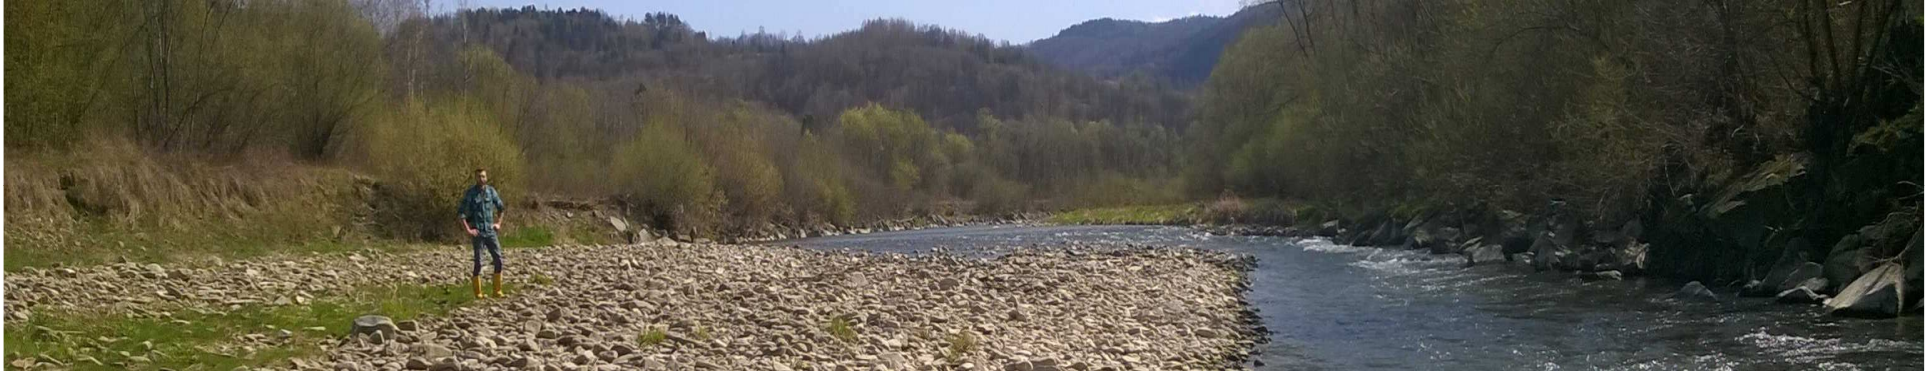
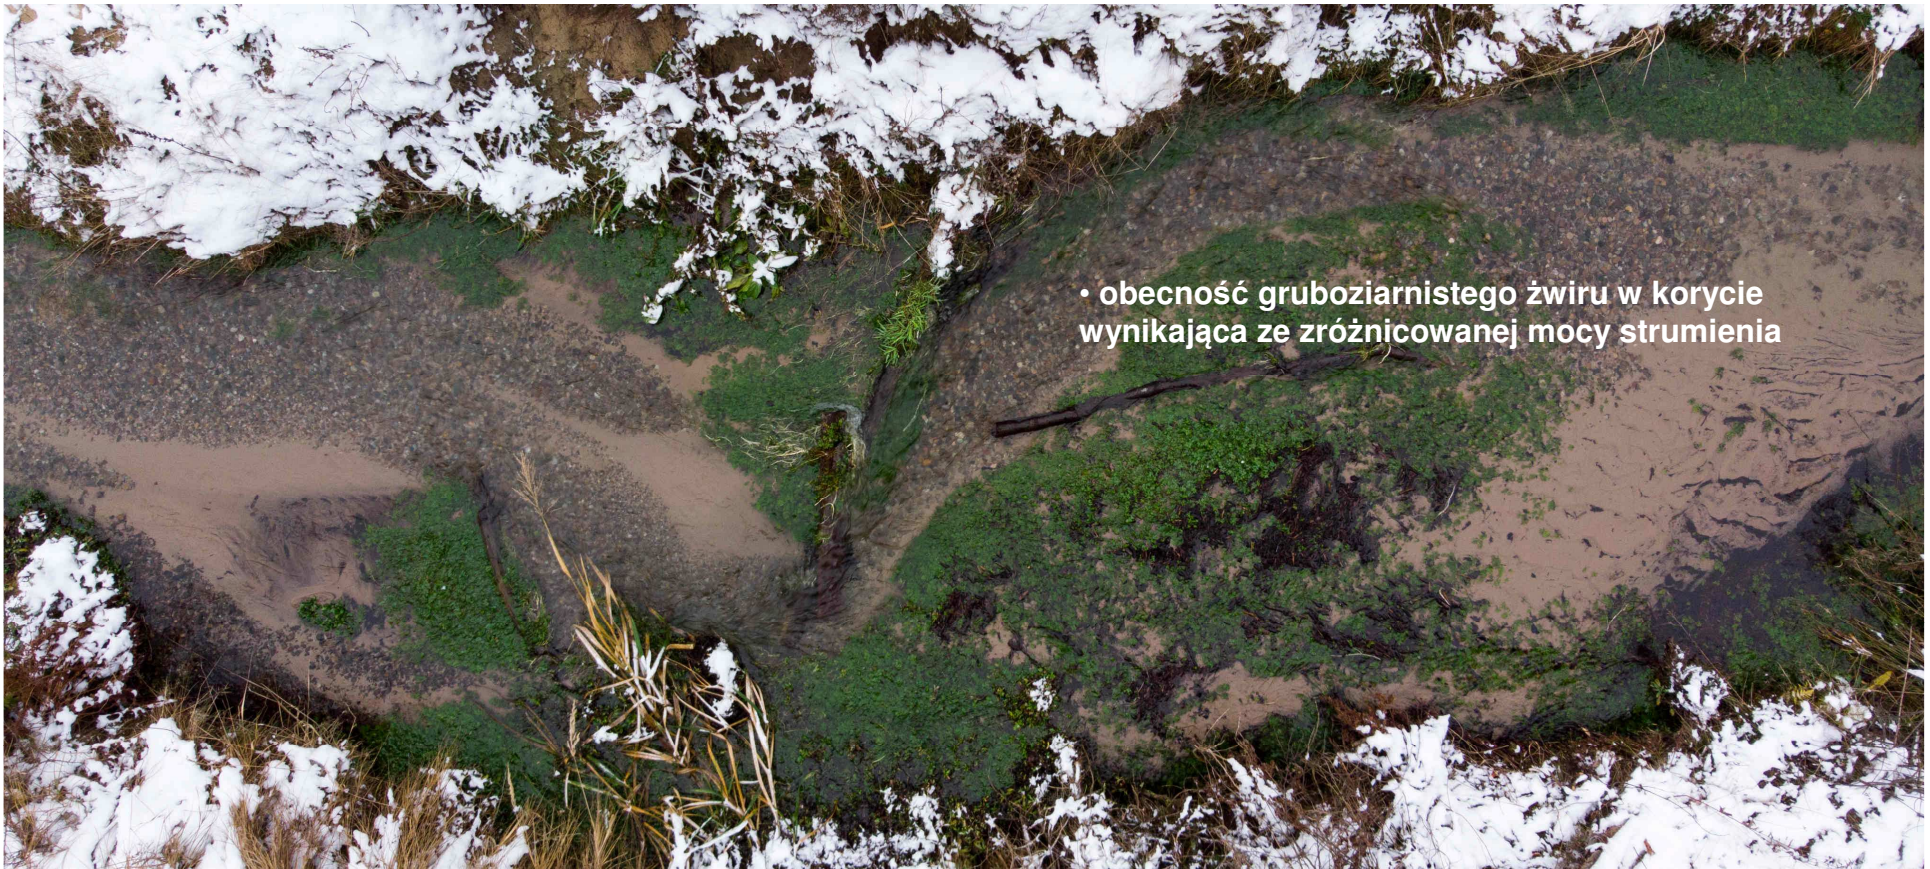
## Objawy dobrego stanu wód;

- obecność gruboziarnistego żwiru w korycie wynikająca ze zróżnicowanej mocy strumienia

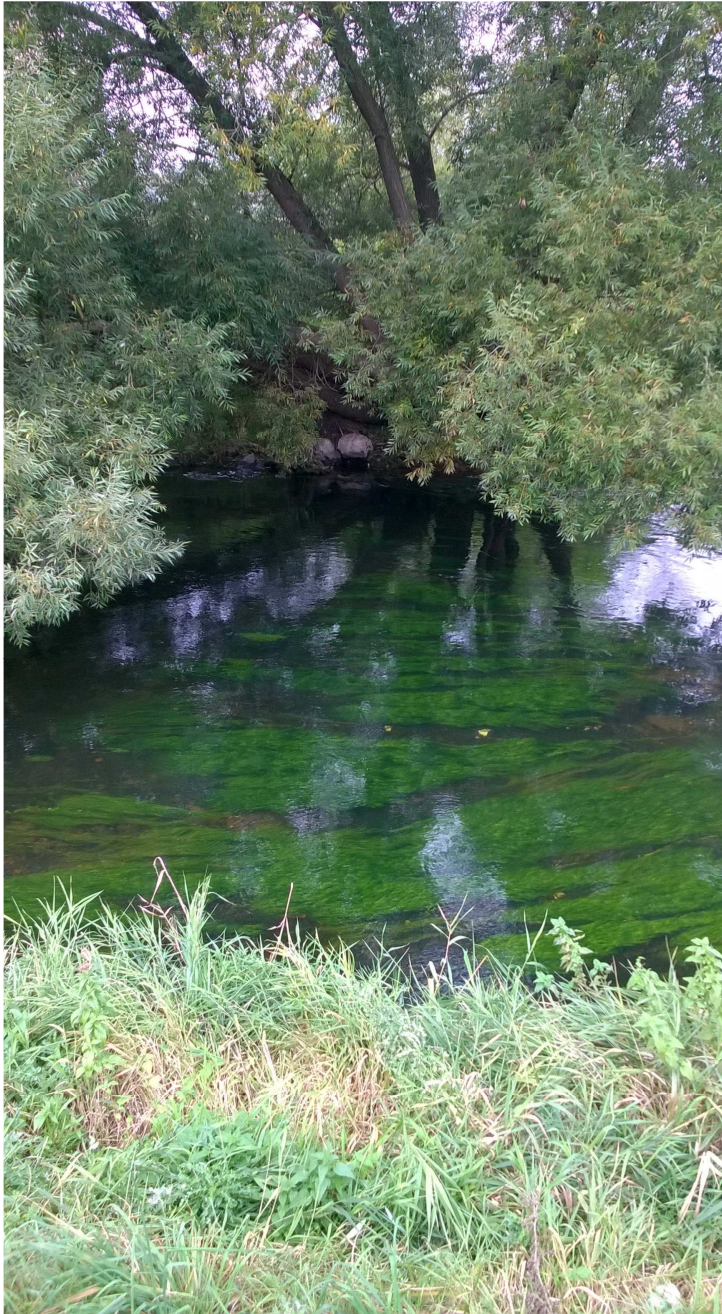
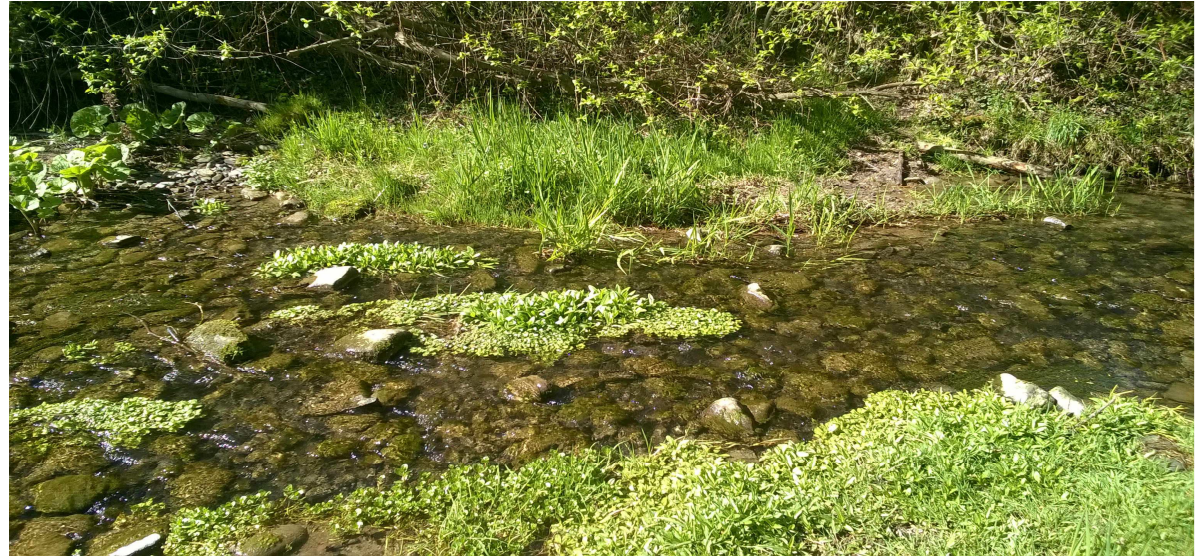
## Objawy dobrego stanu wód;

- obecność roślin wodnych i przybrzeżnych, wskazująca na koryto zrównoważone dynamicznie w zakresie możliwości rozwoju flory i fauny wodnej

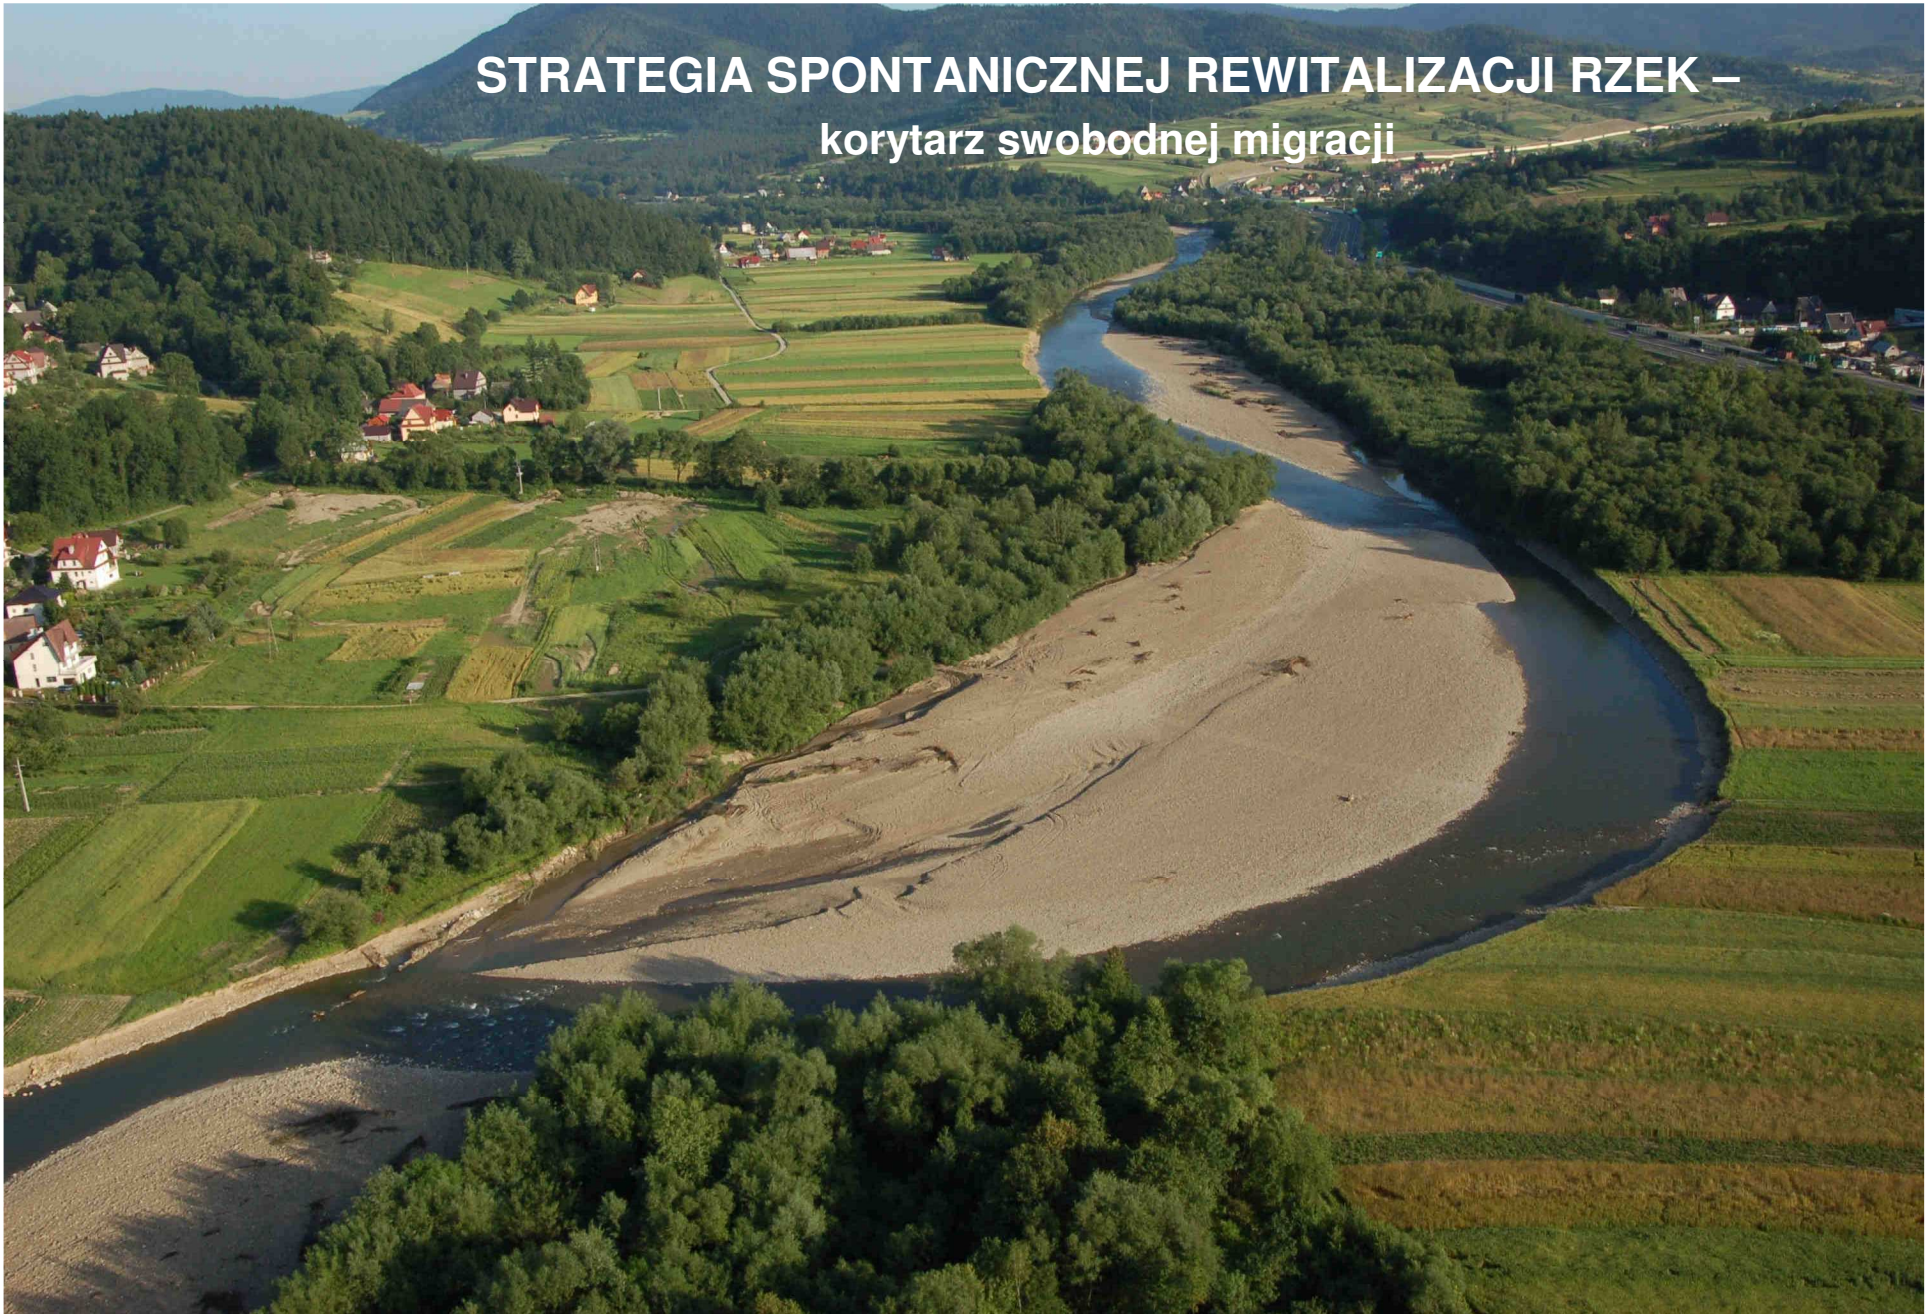
# STRATEGIA SPONTANICZNEJ REWITALIZACJI RZEK – korytarz swobodnej migracji

## STRATEGIA SPONTANICZNEJ REWITALIZACJI RZEK – korytarz swobodnej migracji

Pomiędzy nasypem pod powierzchnią terenu a skarpą nasypu drogowego wykonano półkę z gruntu urodzajnego dla posadzenia pasa leśnego oddzielającego drogę od terenu rzeki, 2012

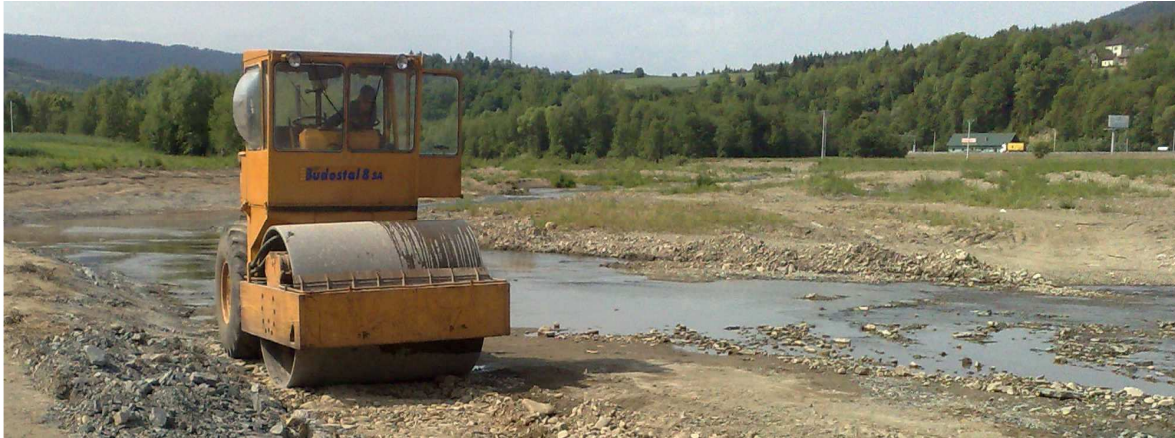
Pomiędzy nasypem pod powierzchnią terenu a skarpą nasypu drogowego wykonano półkę z gruntu urodzajnego dla posadzenia pasa leśnego oddzielającego drogę od terenu rzeki, 2012

**REZULTAT:** retencja korytowa,  
sedymentacja pozakorytowa,  
łączność wód płynących z  
gruntowymi, interwencja inżynierska  
prowadzona z dala od koryta rzeki, w  
pobliżu infrastruktury (*brak  
konieczności regulacji rzeki*)

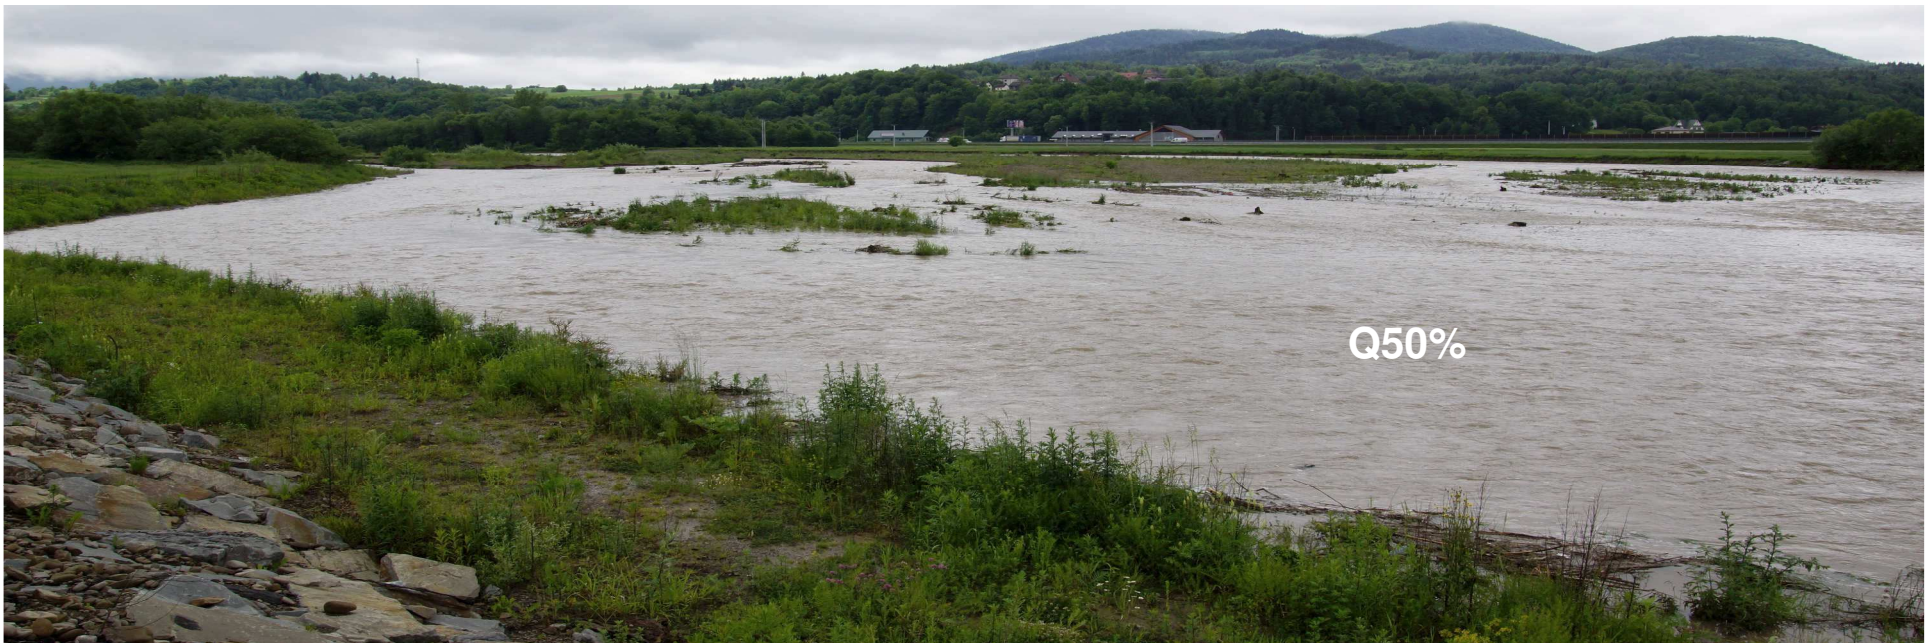
Q5%

**REZULTAT:** retencja korytowa (ok. 500 000 m<sup>3</sup> przy przepływie Q1%),  
sedymentacja pozakorytowa, zmniejszenie prędkości odpływu,

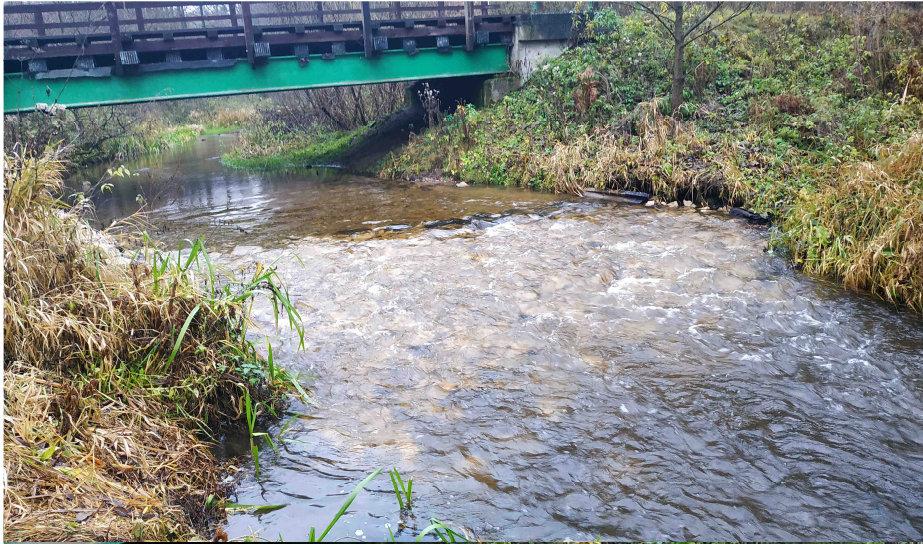
## Uzupełnianie rumowiska w rzekach celem wytworzenia właściwej morfologii koryta i zwiększenia retencji korytowej

Zaplecze, korona i skłon bystrza poniżej mostu drogowego na górnej **Tanwi**: można rozpoznać różnicę pomiędzy wąszym, głębszym i spokojniejszym plosem – powyżej mostu – a płytszym, szerszym i szybszym bystrzem poniżej korony bystrza. Zwraca uwagę drobniejsze żwirowe rumowisko zaplecza (8/64 mm) w porównaniu z grubszym uziarnieniem skłonu bystrza (30/200 mm).  
*(Prace wykonane w ramach utrzymania wód)*

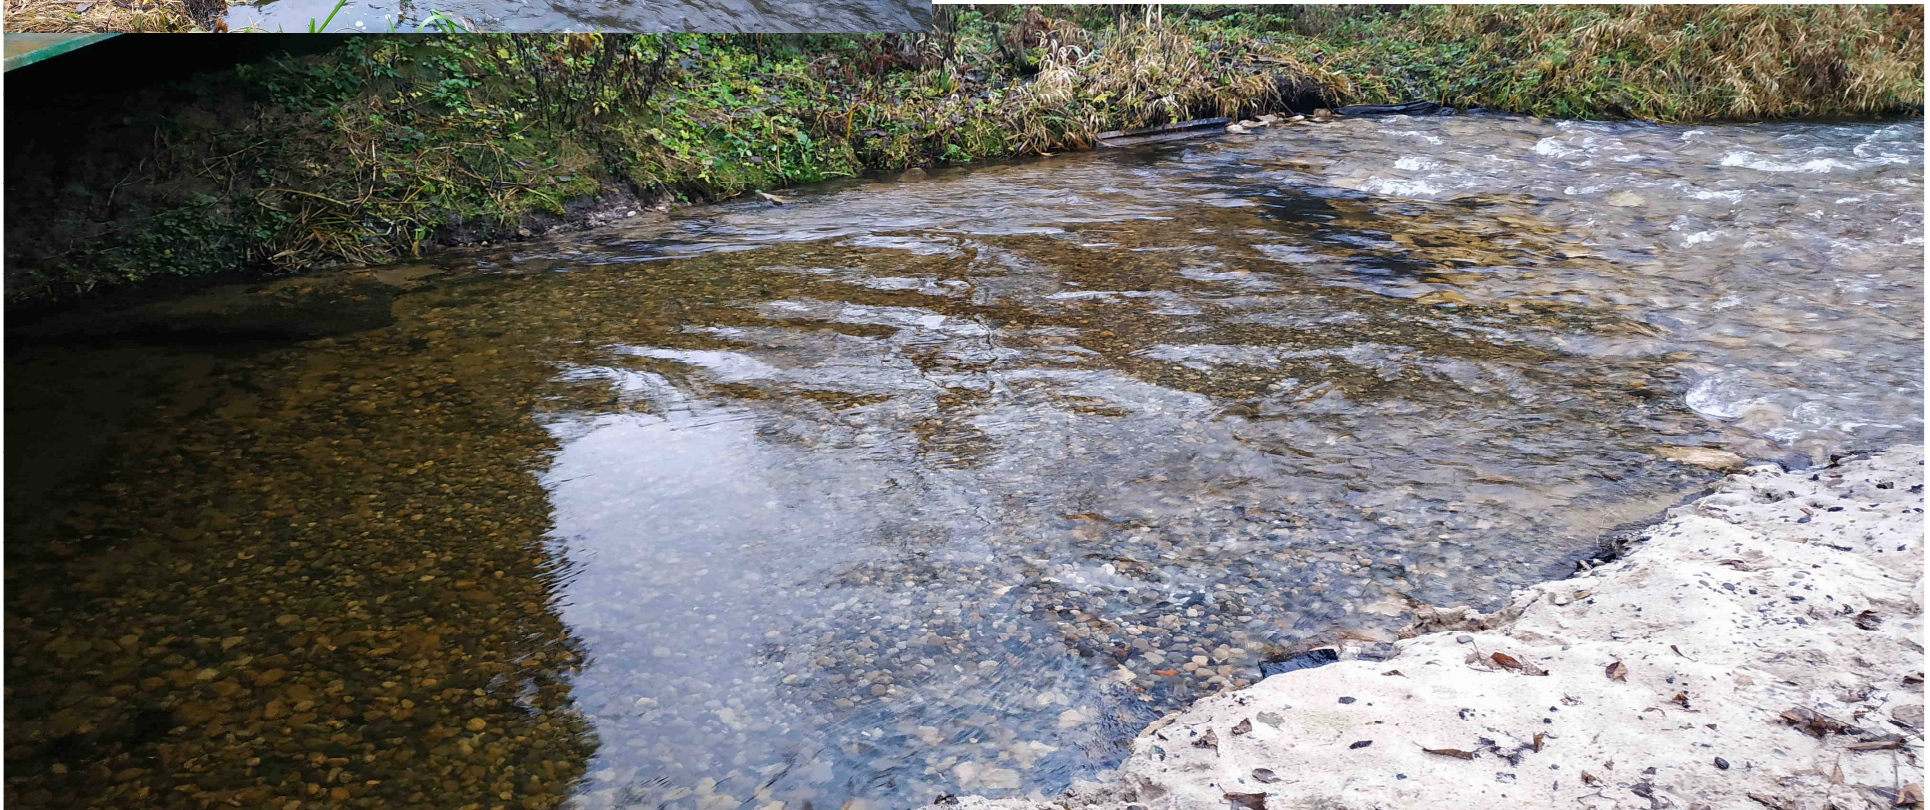
# Uzupełnianie rumowiska w rzekach celem wytworzenia właściwej morfologii koryta i zwiększenia retencji korytowej

Interfejs pomiędzy **korytem uregulowanym i  
zabudowanym a naturalnymi fragmentami  
koryta** przez wprowadzenie pojedynczych bystrzy  
w ramach **utrzymania rzek, potok Muszynka**
